Uszczelka, naprawa
głowicy cylindrów

MAN D20 | D26

195.470 | 466.600

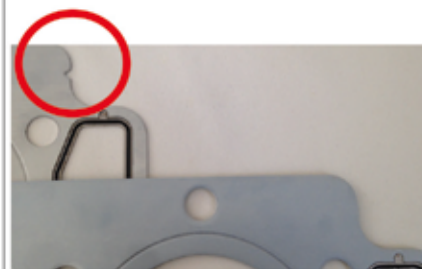
W przeciwieństwie do uszczelki standardowej, nowa uszczelka od strony czołowej, posiada dodatkowy karb, dobrze widoczny także po montażu uszczelki (zaznaczony na zdjęciu powyżej) Ważne: sprawdzenie innych części silnikowych, na które oddziałała powyższa zmiana (np: wtryski paliwa poprzez ich zbyt duży występ, itp) jest wymagane.

Standardowa uszczelka głowicy (grubość: 1,2 mm; Elring 021.262; 357.831) nie może być tutaj zastosowana. W przeciwnym wypadku, dojdzie do zbyt dużego zagłębienia się w sobie zębatach kół rozrządu. To z kolei może doprowadzić do zbyt szybkiego ścierania się kół rozrządu i ich uszkodzenia. Elring opracował trwałą, chroniącą środowisko naturalne naprawę silnika przy pomocy nowej uszczelki głowicy grubszej o 0,3 mm. Nowa uszczelka kompensuje zebrany z głowicy materiał.
