**Wydanie nr 03/2019:**

## Urwanie zaworu spowodowane przekrzywieniem sprężyny zaworu

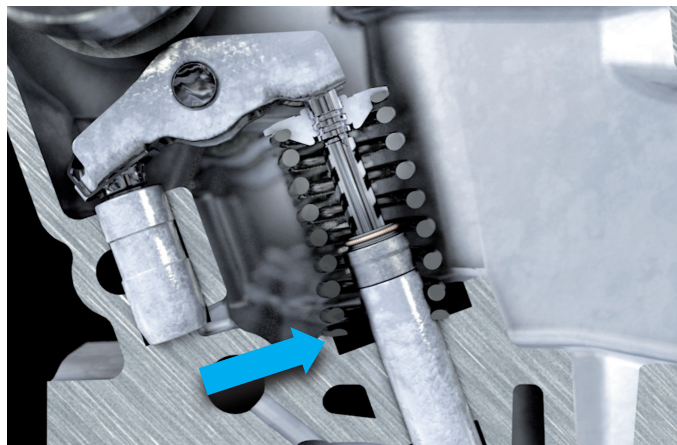
Jeśli sprężyna zaworu została zamontowana ukośnie, działają na nią nierównomierne siły, ponieważ już przy zamkniętym zaworze sprężyna jest ściskana mocniej z jednej strony. Po otwarciu zaworu sprężyna jest dociskana do bloku, a skok wałka rozrządu generuje ekstremalnie duży moment zginający w górnej części trzonka zaworu.

**Zdjęcie 1:** Ukośnie osadzona sprężyna zaworu

*Podczas montażu sprężyn zaworowych należy zapewnić ich prawidłową pozycję w głowicy cylindra! W przypadku montażu nowych zaworów zawsze wymieniać również zamki zaworów!*

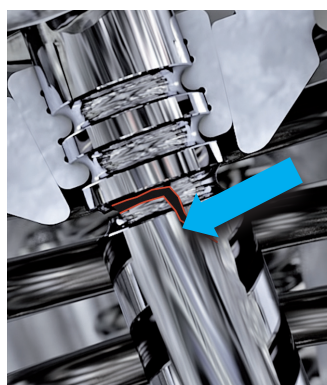
Może to spowodować jego złamanie na wysokości najniższego rowka. Zawór spada do komory spalania, gdzie zakleszcza się pomiędzy tłokiem a głowicą cylindra i ulega mocnemu zdeformowaniu.

**Zdjęcie 2:** Pęknięcie zaworu w okolicy najniższego rowka

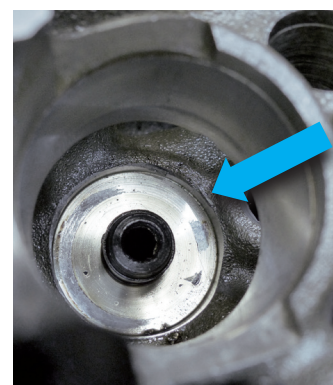
**Zdjęcie 3:** Ślady nacisku w głowicy cylindra

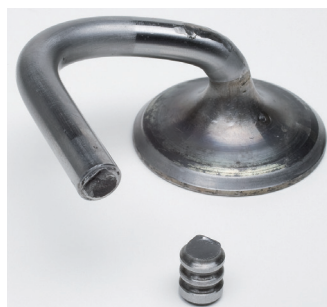
**Zdjęcie 4:** Złamany zawór

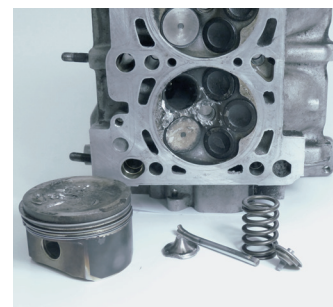
**Zdjęcie 5:** Typowy wygląd uszkodzenia po złamaniu zaworu
