Dwumasowe Koło Zamachowe ze sprzęgłem przeciążeniowym ITL (Impact Torque Limiter) na przykładzie Citroen Jumper (06-)

Jest to kolejny artykuł dotyczący sprzęgła przeciążeniowego. Poprzednio opisywaliśmy przypadek Forda Transita 2.4CDTi (06-). Teraz skupimy się na Citroenie Jumper, w którym została zastosowana ta sama technologia, ale skutki są zupełnie inne.

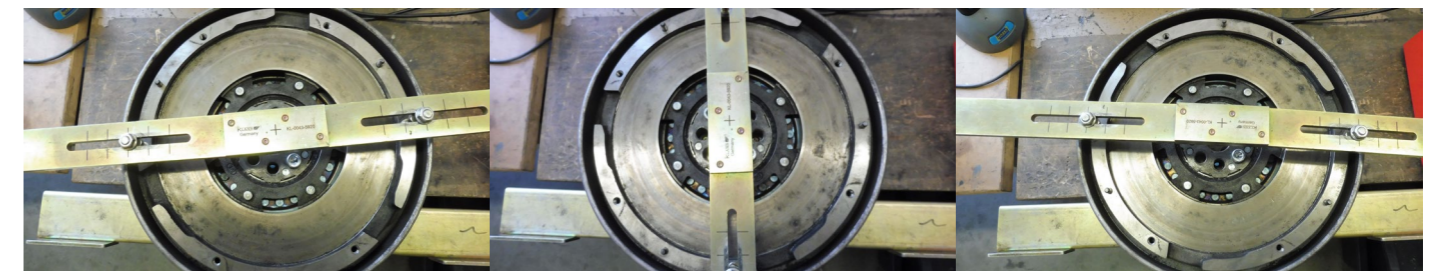
Problem braku przeniesienia napędu nie pochodzi z nowo wymienionego zestawu sprzęgła. Wymiana kolejnego zestawu nie przyniesie oczekiwanych rezultatów. W analizowanym przypadku sprzęgło przeciążeniowe zostało zerwane, a dwumasowe koło zamachowe, w którym się ono znajduje, nie zostało dokładnie zweryfikowane przed montażem sprzęgła, co rekomendujemy za każdym razem.

Przy zdjętej skrzyni biegów, tarczy i docisku sprzęgła należy dokonać inspekcji DKZ. W opisywanym przypadku należy zwrócić uwagę na obrót masy wtórnej względem pierwotnej. Zgodnie z tabelą danych DKZ, maksymalny dopuszczalny kąt swobodnego obrotu tego DKZ wynosi 230 co odpowiada 7 zębom rozrusznika. W naszym przypadku luz okazał się nieograniczony, tj. masa wtórna obraca się bez wyczuwalnego oporu sprężyn łukowych. Budowa DKZ z dużym łożyskiem kulkowym może nie ujawniać usterki, gdyż otwory masy wtórnej nie przykryją otworów masy pierwotnej jak to miało miejsce w przypadku Forda Transita.

Rysunek 4: Uszkodzone DKZ: nieograniczony obrót masy wtórnej

Diagnoza: sprzęgło przeciążeniowe wewnątrz DKZ zostało zerwane i naprawa samochodu musi również obejmować wymianę koła zamachowego
