# Mechaniczne uszczelnienie wirnika pompy wody – Mały, ale bardzo ważny element

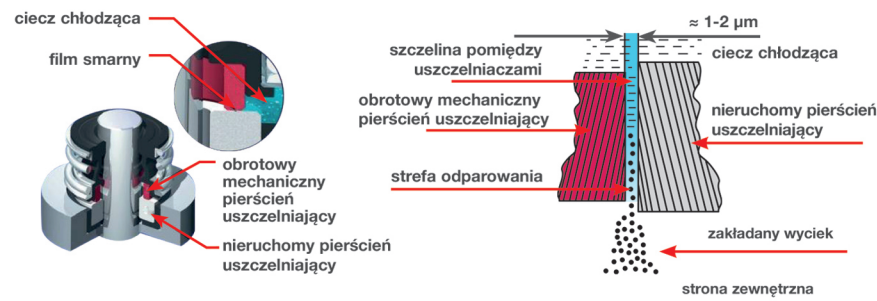
Rysunek 2. Konstrukcyjnie zakładany wyciek z pompy wody (1μm = 0,001 mm)

tworzy się pomiędzy obydwo współpracującymi powierzchniami pierścieni. W celu redukcji tarcia i właściwego odprowadzania ciepła musi zawsze być utrzymywany film smarny o grubości 1-2 μm (Rys. 2). Pewien wyciek pojawiający się pomiędzy obrotowym a nieruchomym pierścieniem ślizgowym jest zjawiskiem całkowicie normalnym. Jednakże jest on bardzo niewielki i najczęściej jeszcze w pompie dochodzi do odparowania cieczy chłodzącej. Niekiedy może się zdarzyć, że płyn chłodzący przedostanie się do przestrzeni za pierścieniem ślizgowym i pojawi się w otworze spustowym. Jeżeli wyciek cieczy chłodzącej, szczególnie po zamontowaniu nowej pompy, jest niewielki, to zjawisko to

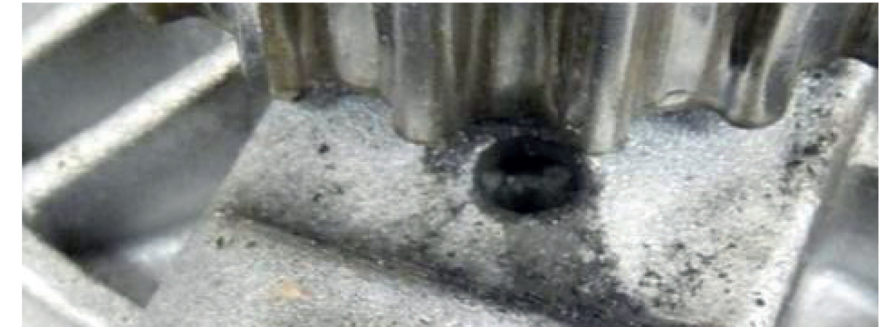
jest całkowicie normalne i nie stanowi podstawy do reklamacji. Niektóre pompy wyposażone są w zbiorniczki, w których gromadzi się wyciekający płyn chłodzący i jeszcze w obrębie pompy wody dochodzi do jego odparowania. Natomiast długotrwały wyciek cieczy chłodzącej z otworu spustowego jest objawem uszkodzenia uszczelnienia, a tym samym oznacza to nieszczelność pompy wody (Rys. 3).

Rysunek 3. Wyciek z otworu spustowego
