## NRF TECHNICAL

# DROŻNOŚĆ UKŁADU - BARDZIEJ ISTOTNA NIŻ MYŚLISZ

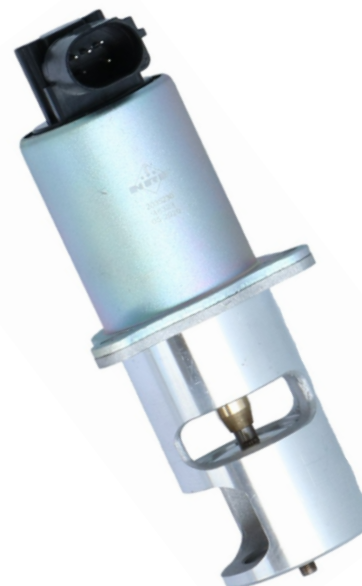
Zdj. 1 Przykładowy zawór EGR (NRF 48323)

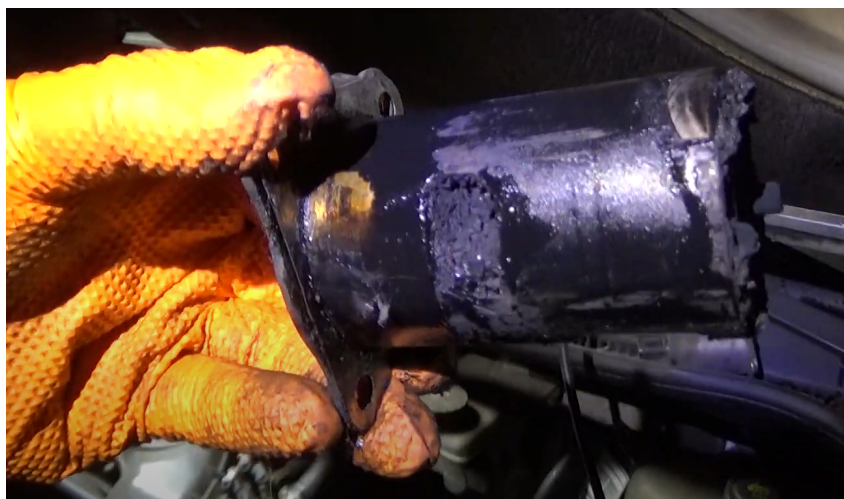
Poziom zanieczyszczenia układu może być określony m.in. na podstawie wymienianego zawór EGR (patrz przykład Zdj. 2 - powinien być on wskazówką dla mechanika).

Zdj. 2 Zawór EGR wymontowany z pojazdu

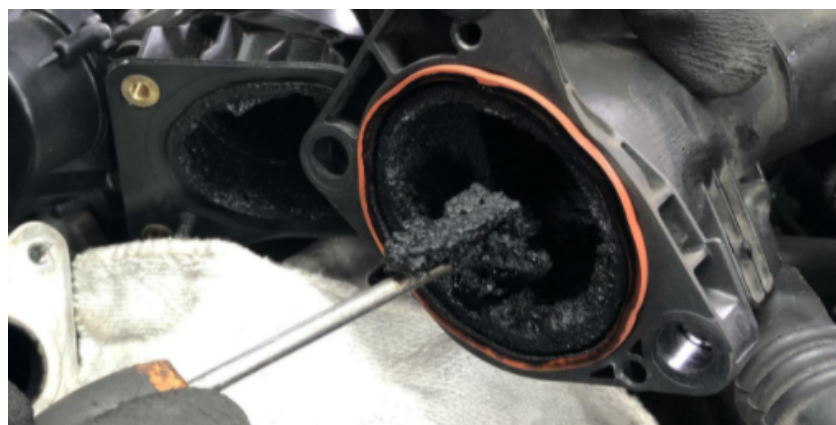
Zdj. 3 Przepuszczalność układu ograniczona przez nadmierne zanieczyszczenie

Jeśli układ nie zostanie odpowiednio wyczyszczony przed zainstalowaniem nowej części, błąd P0400 (związany z przepływem powietrza) nie zniknie.
