Dwumasowe Koło Zamachowe ze sprzęgłem przeciążeniowym ITL (Impact Torque Limiter) na przykładzie Citroen Jumper (06-)

Jest to kolejny artykuł dotyczący sprzęgła przeciążeniowego. Poprzednio opisywaliśmy przypadek Forda Transita 2.4CDTi (06-). Teraz skupimy się na Citroenie Jumper, w którym została zastosowana ta sama technologia, ale skutki są zupełnie inne.

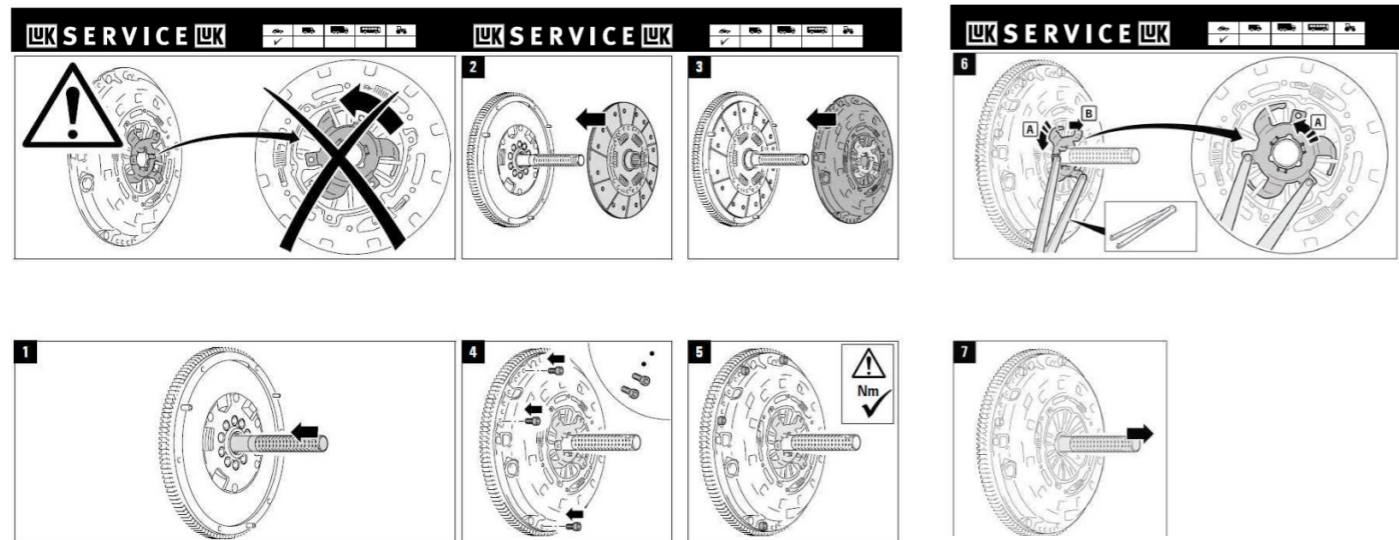
Rysunek 1: Montaż sprzęgła

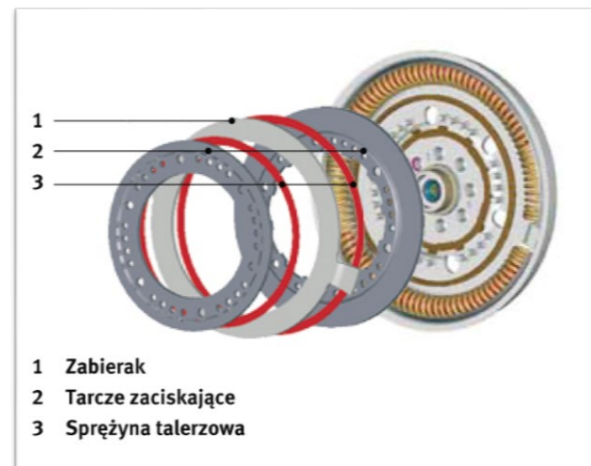
Wewnątrz niektórych kół zamachowych LuK znajduje się sprzęgło przeciążeniowe (Rys.2). Zbudowane jest z tarczy zabierakowej (1) i tarcz zaciskających (2, 3) z okładzinami ciernymi. Zostało ono zaprojektowane dla ochrony skrzyni biegów przed skutkami pików momentu obrotowego. Jest to zjawisko bardzo niebezpieczne i pochodzi głównie z rezonansu w układzie przeniesienia napędu.

Rysunek 2: Budowa ITL
